**UNIVERSIDAD SAN BUENAVENTURA – CALI
CAMACOL
SENA.**

TERCER SEMINARIO BIOCASA.

**VIVIENDA Y DESASTRES EN EL VALLE DEL CAUCA,
UNA APROXIMACIÓN.**

Prof. Andrés Velásquez
OSSO – Universidad del Valle.

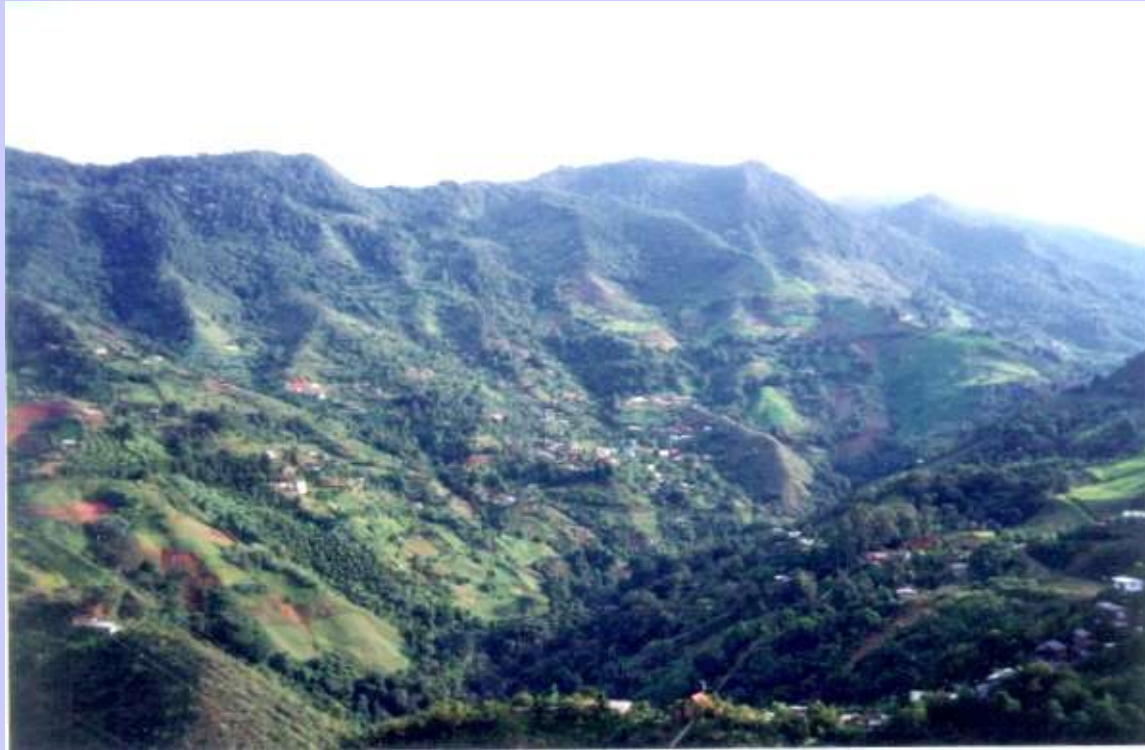
La Leonera, Cordillera Occidental, Cali. 1999.

Casi todos los centros poblados rurales de Cali se asientan sobre antiguos depósitos de vertiente. Foto A. Velásquez.

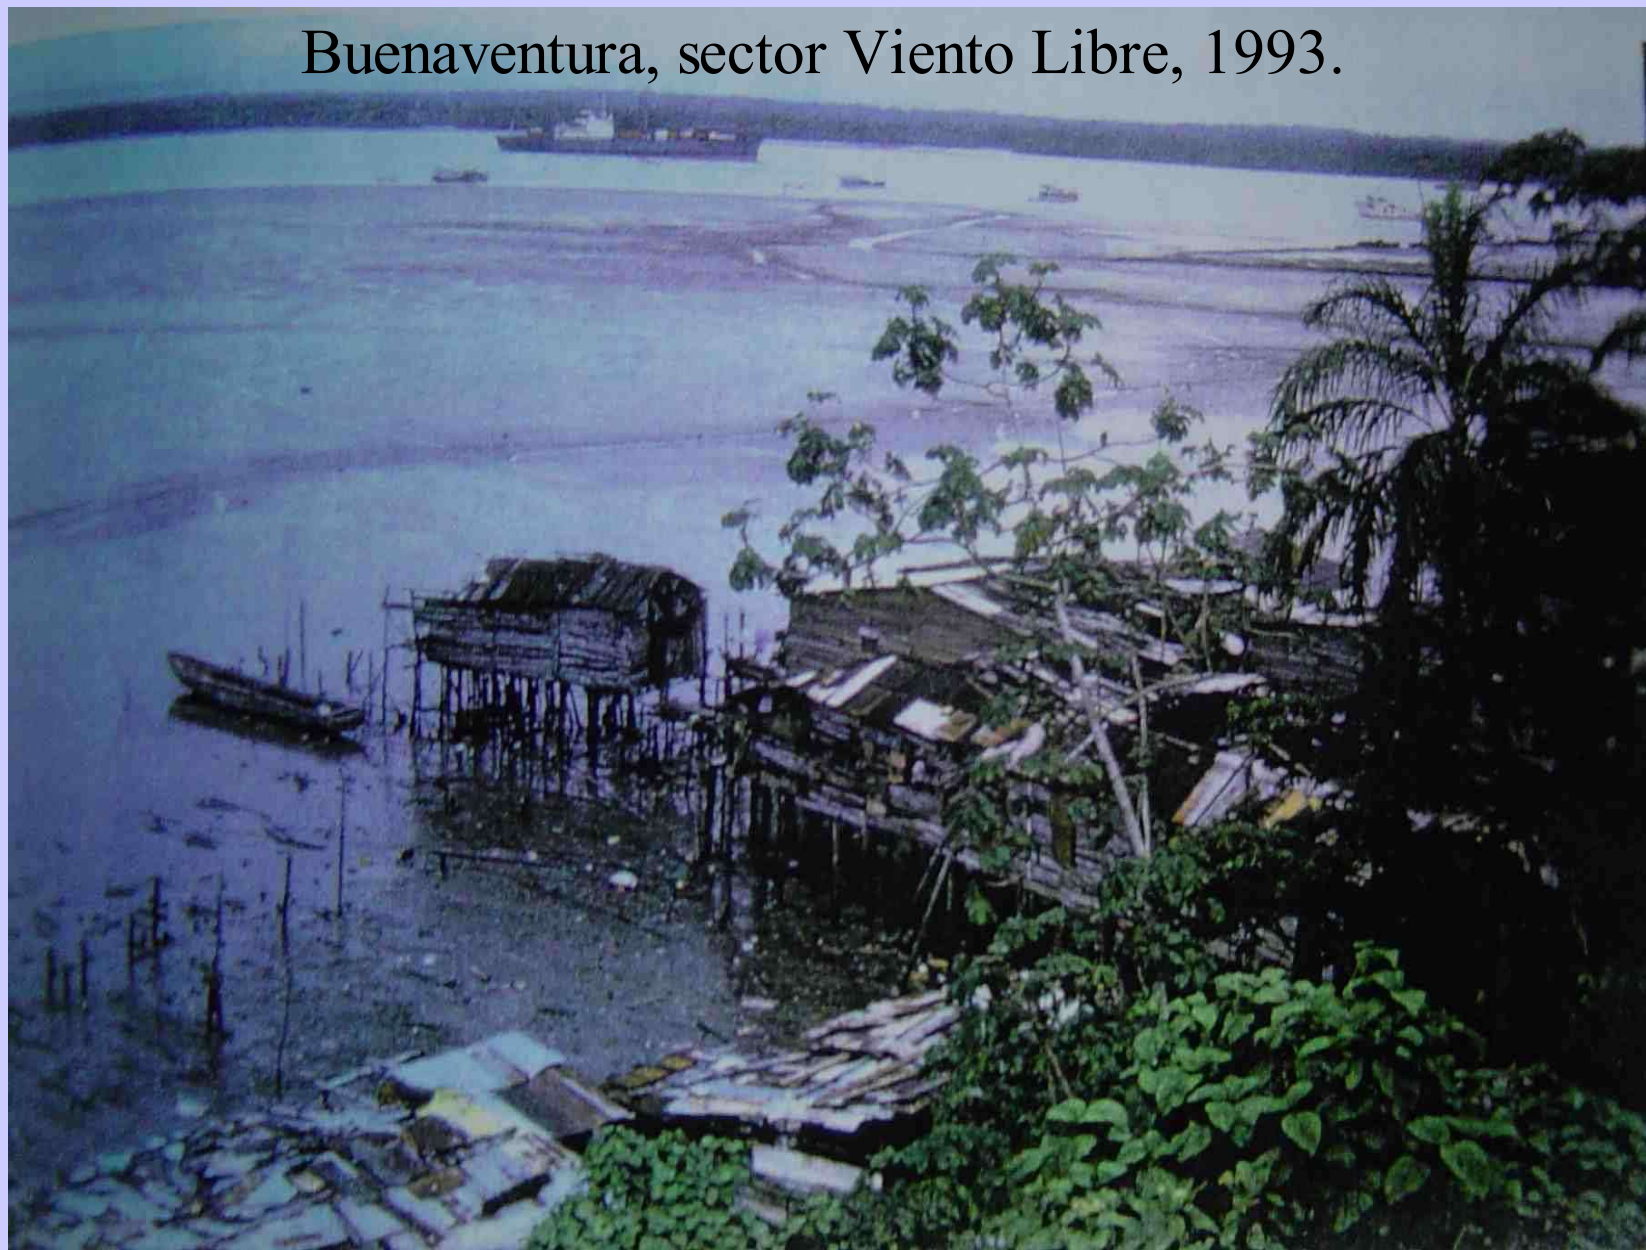
Modelo digital de elevación del terreno.

OSSO para Municipio de Buenaventura, 2000

Buenaventura, sector Viento Libre, 1993.

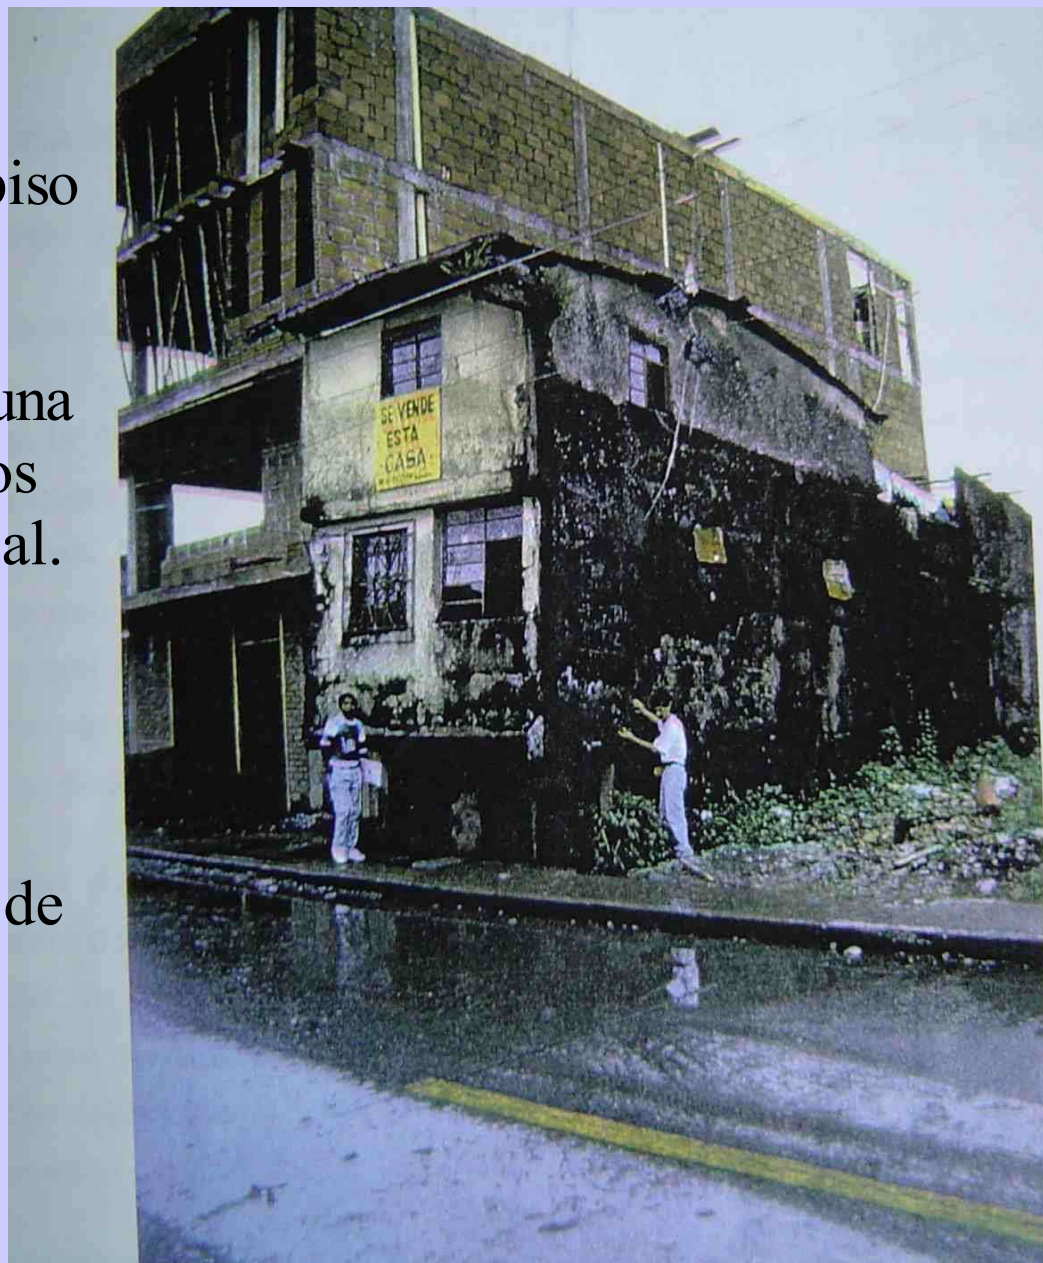
Fig. 8. Cambio de materiales y tipologías constructivas en zonas de bajamar

Mestizaje, materiales y tipologías a partir de rellenos y casas de un piso sobre pilotes.

La casa en venta tenía una inclinación de 15 grados con respecto a la vertical.

OSSO para Municipio de Buenaventura 1993.

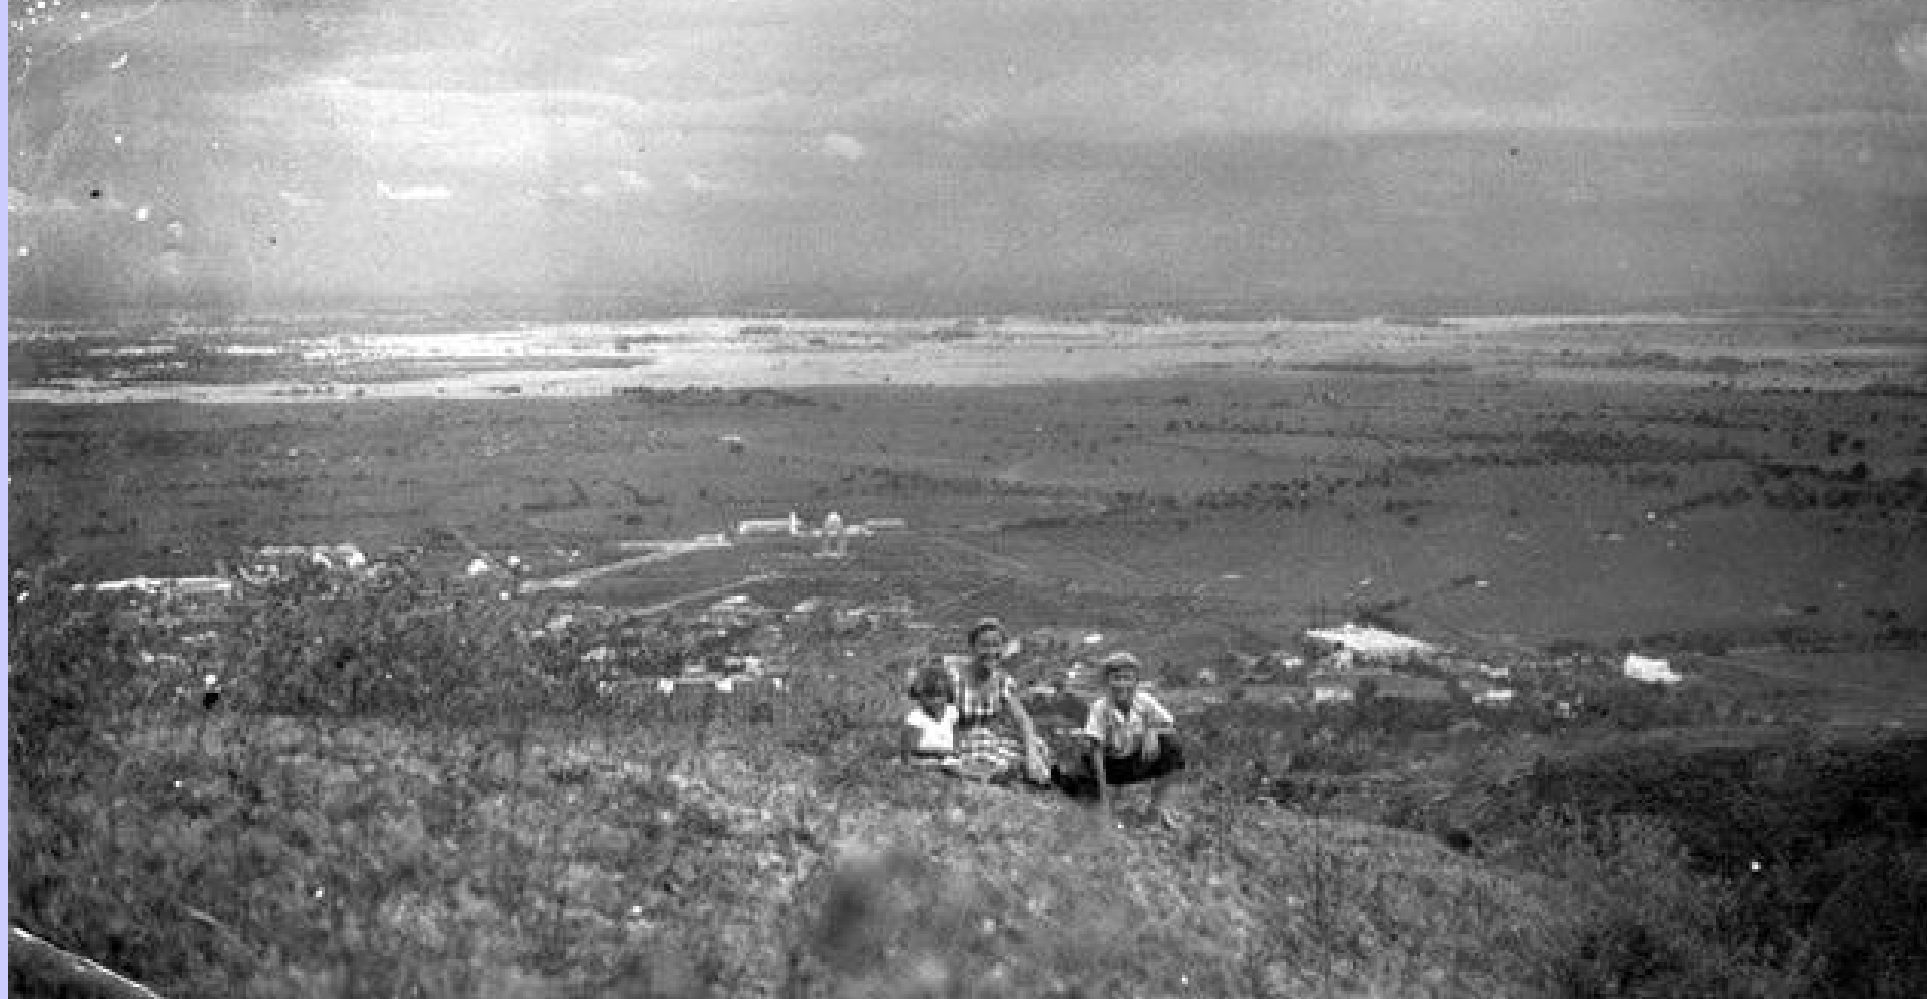
Cali desde Cristo Rey. Área inundada y Laguna de Aguablanca (vers 1950)
Podría corresponder a las grandes inundaciones durante el evento La Niña de 1950 que incitó la creación de la C.V.C. Tomada de archivo de fotos históricas de Cali. En el plano medio se observa el Templete.

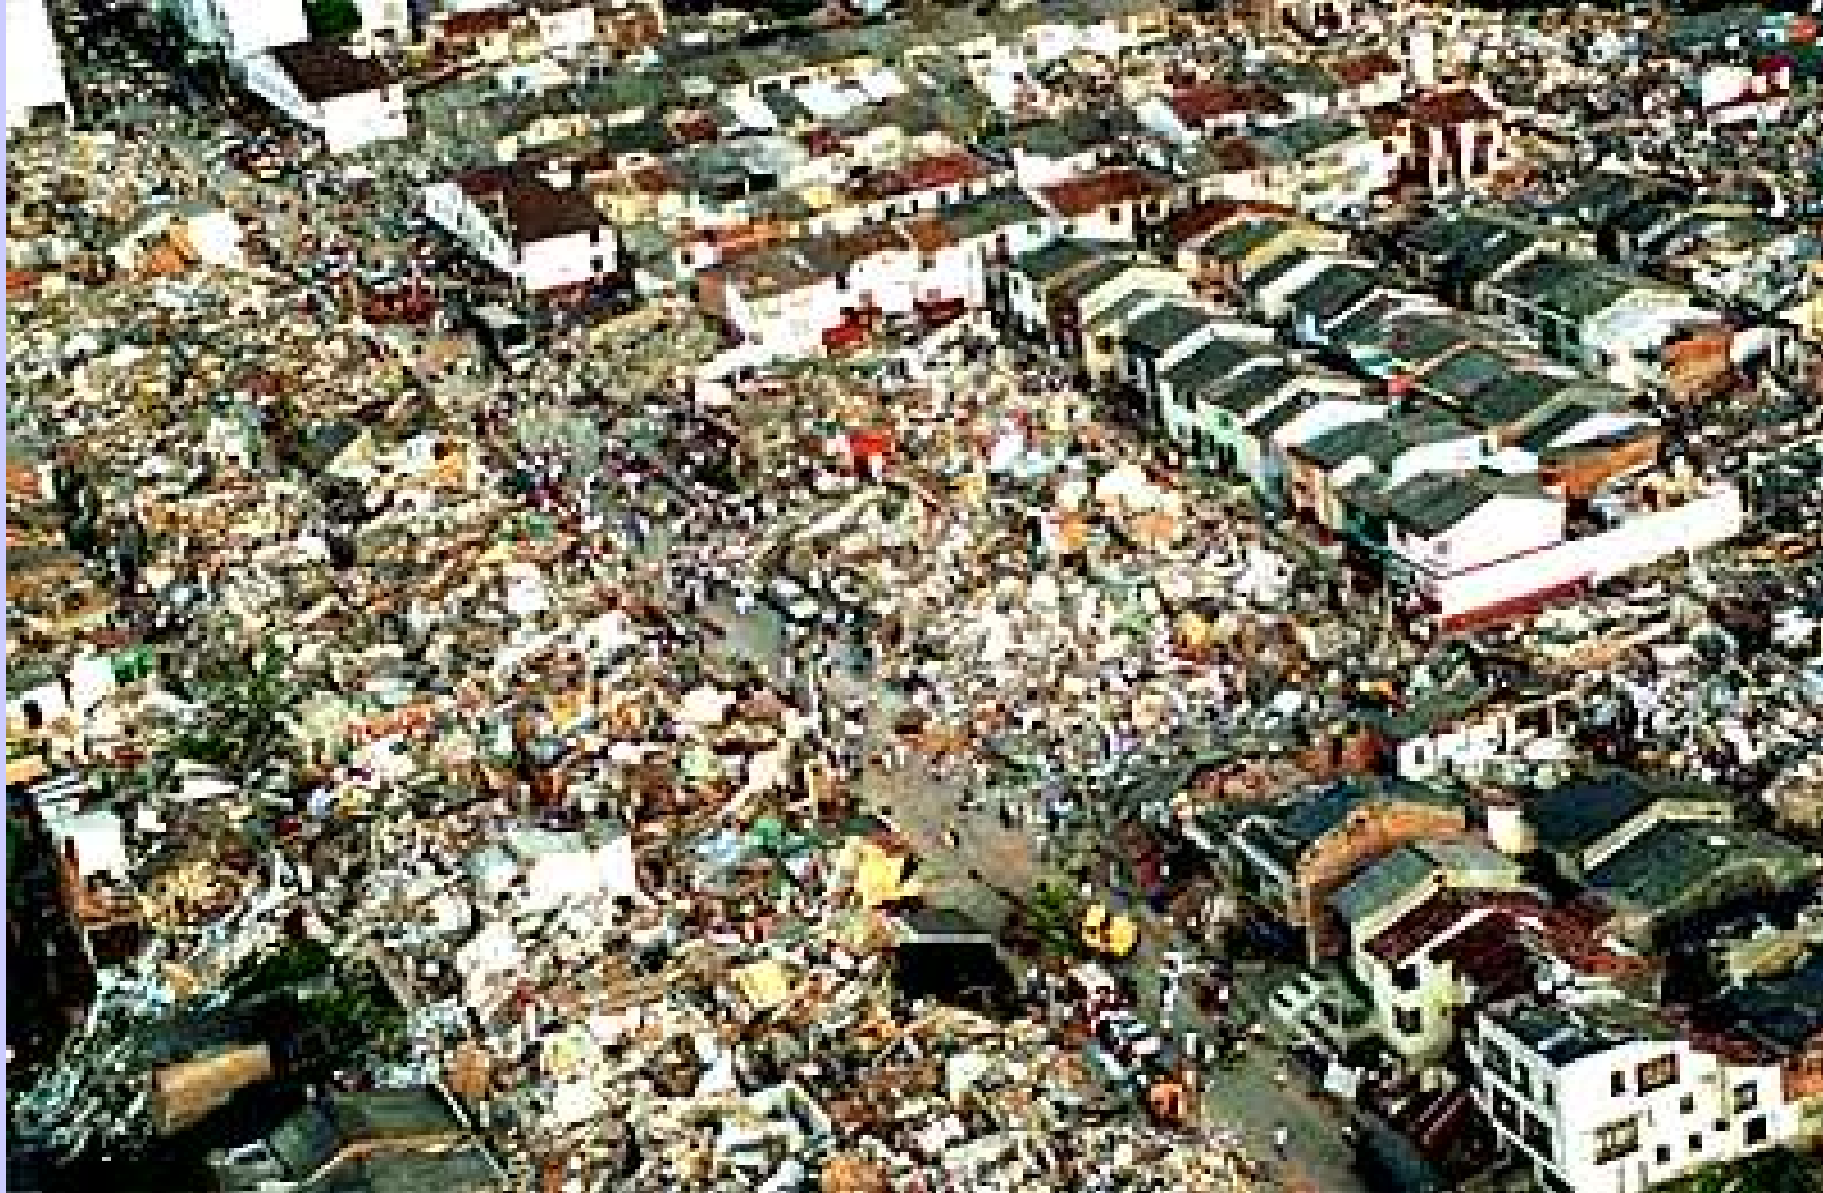
Armenia, Barrio Brasilia. Terremoto del 25 de enero de 1999. Foto El País, Cali.

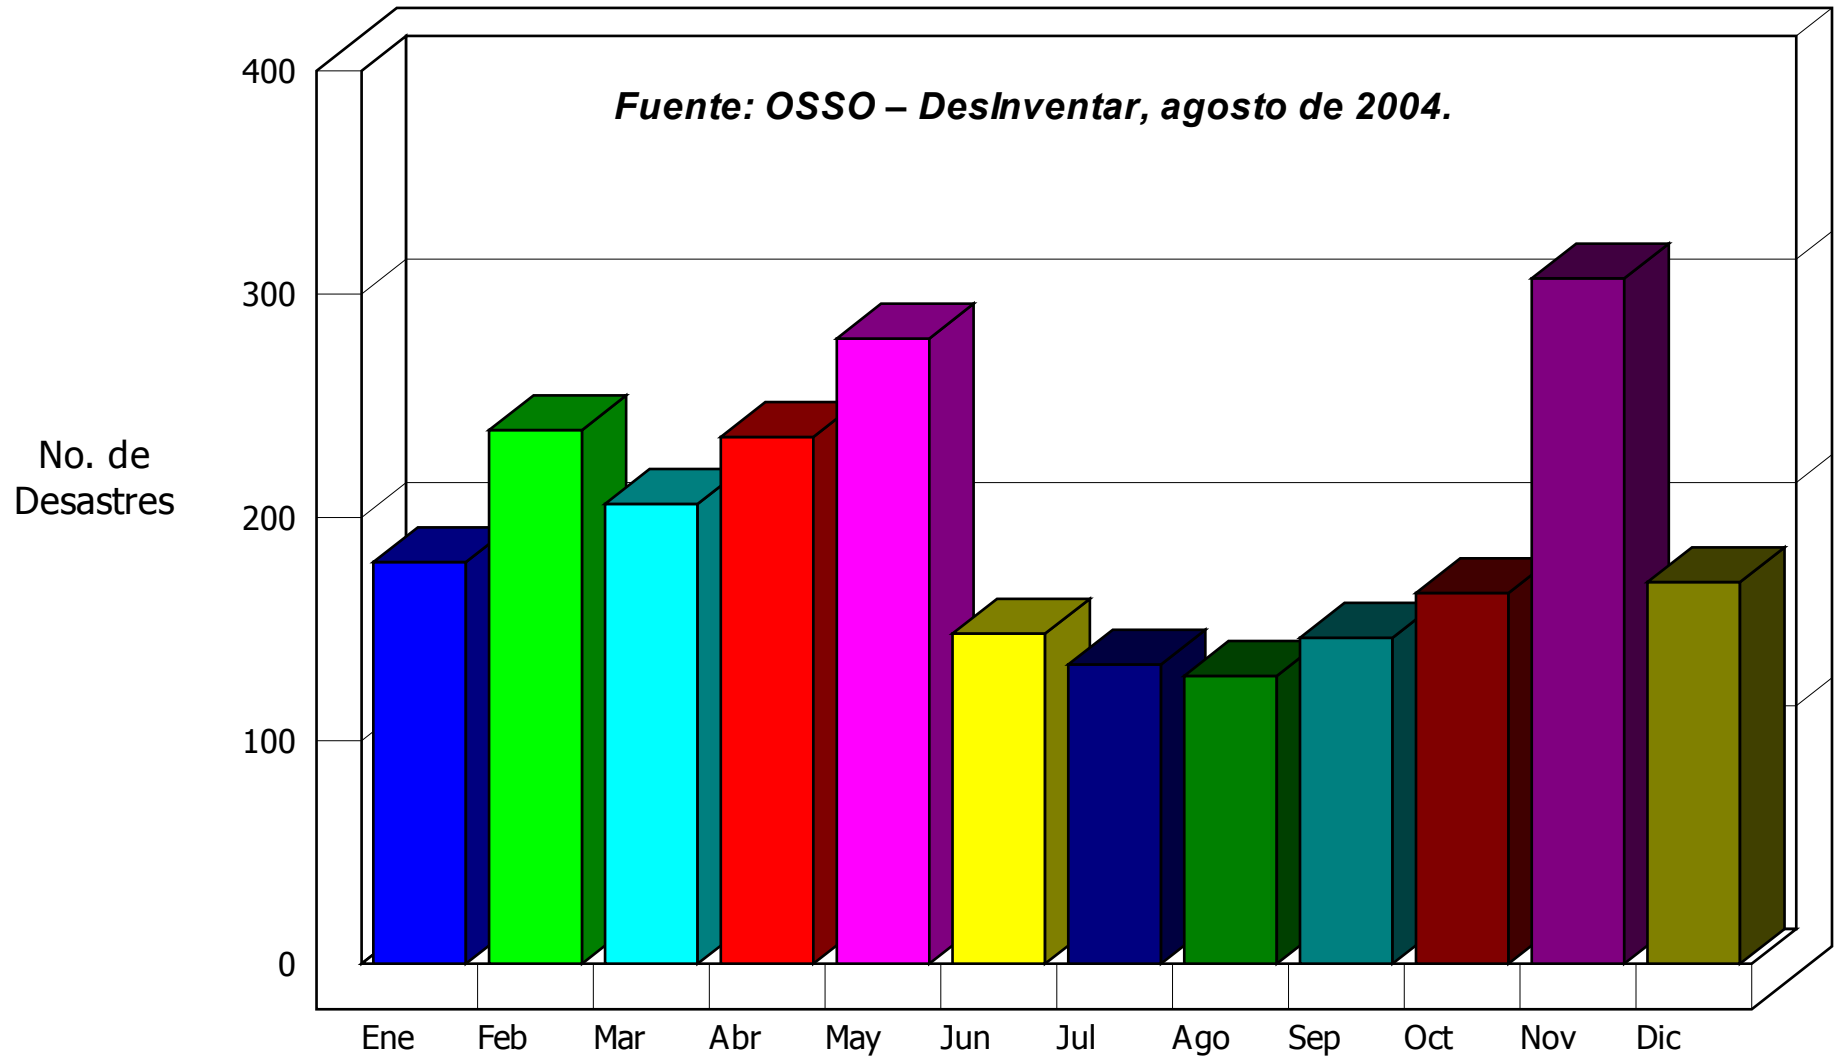
Valle del Cauca, desastres mensual multianual, 1921 - 2002.

2342 desastres. OSSO - DesInventar (2004).

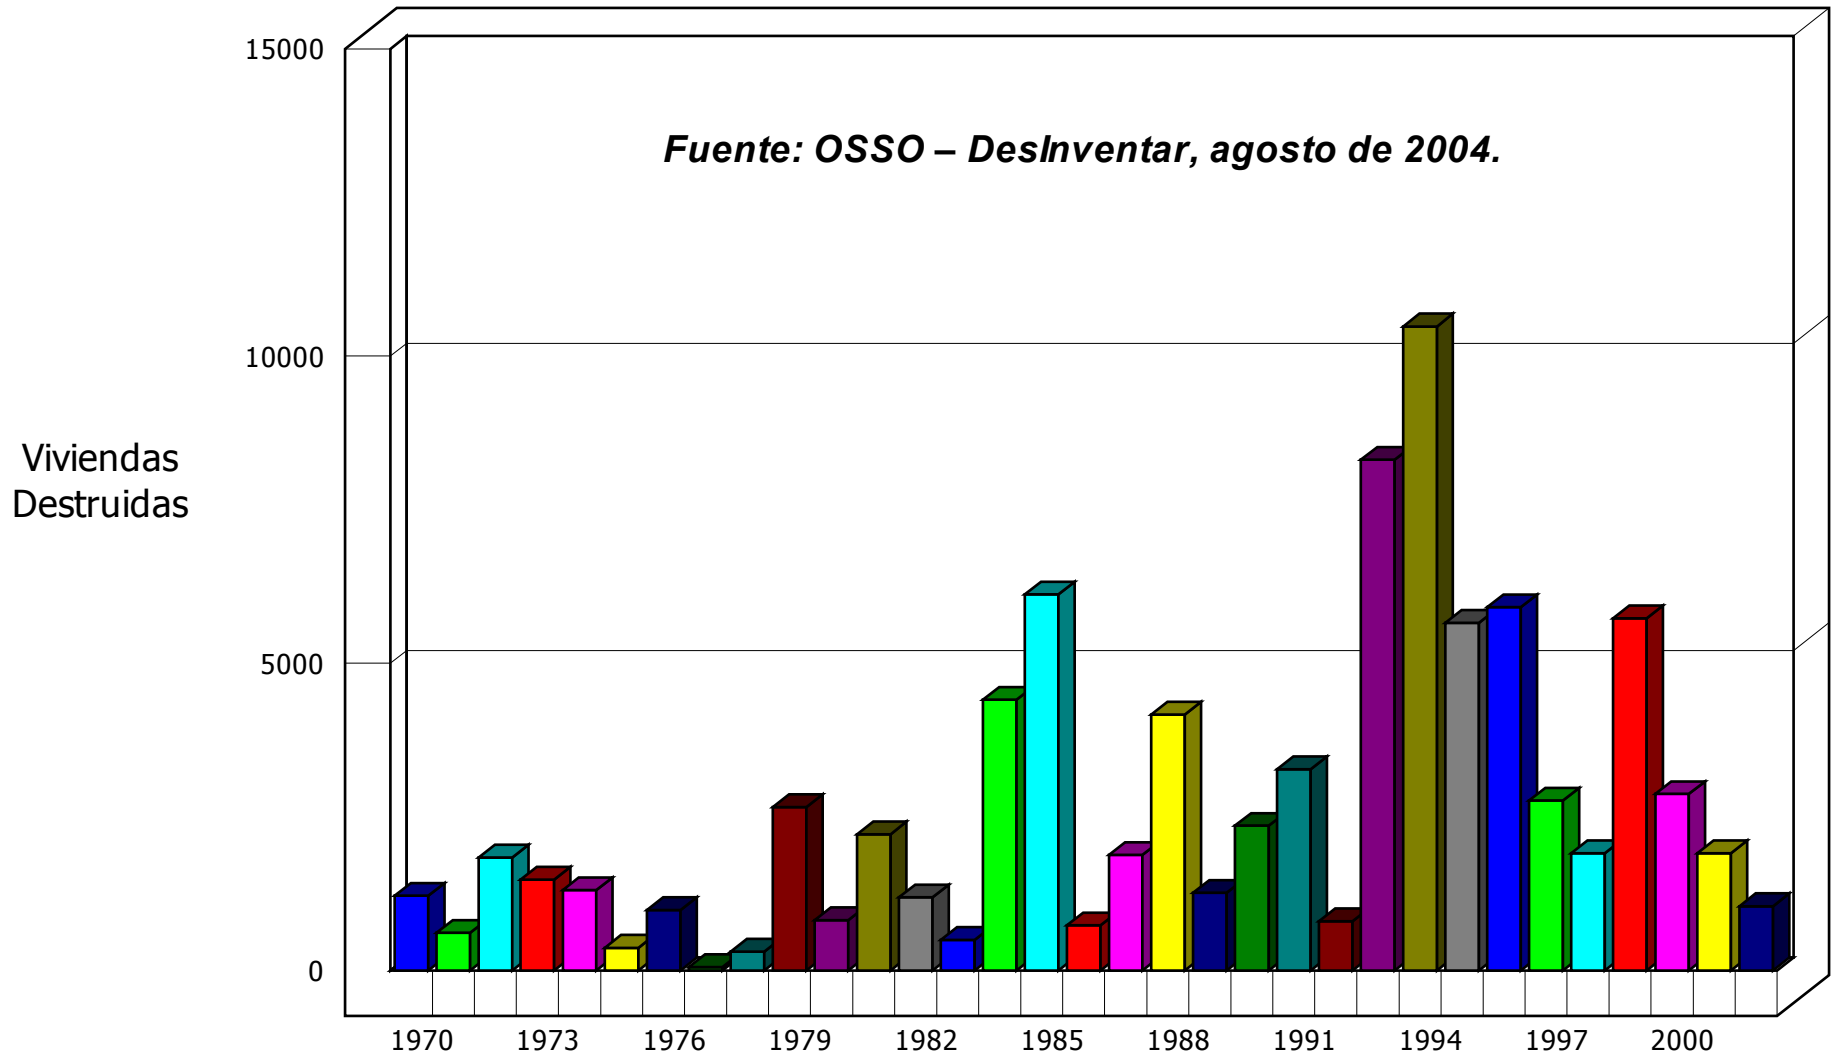
Viviendas destruidas por año en Colombia, 1970 -2002

Excluye sismos. OSSO - DesInventar (2004)
